Sondierungen an der Turmnordwand der Runneburg in Weißensee

Berichte zur Denkmalpflege-Forschung

Dipl.-Ing. H. Wigger

April 1995

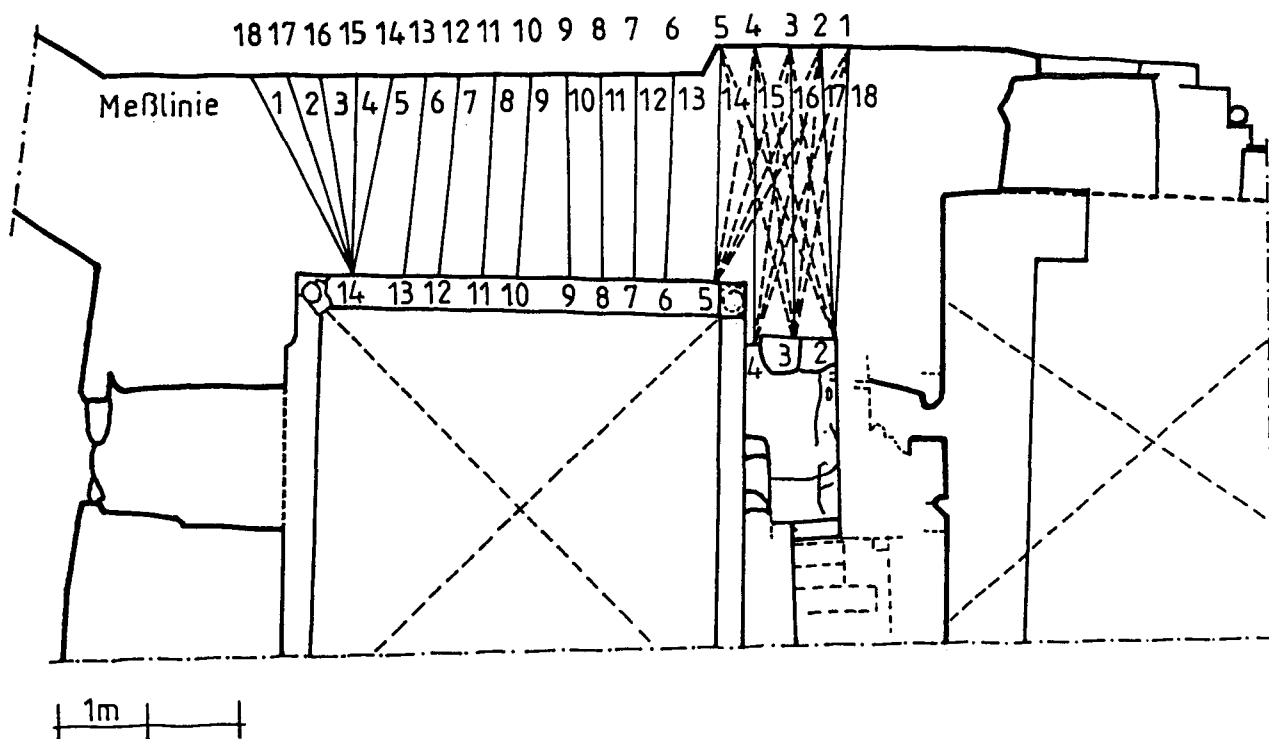
Abbildung 4.3: Schnitt durch die Nordwand (EG) mit Lage der Meßlinien [4]

Niedrige Geschwindigkeiten wurden bei den Meßlinien 4 und 5 sowie ab der Meßlinie 14 ermittelt. Dies deutet in diesem Bereich auf eine schlechtere Qualität des Mauerwerkes hin. Ein anderer Aufbau wird im Bereich der Meßlinien 3, 4, 8 und 10 durch die höheren Schallgeschwindigkeiten vermutet. Die Meßlinien 14 bis 18 liegen in einem Bereich, der, schon von außen gesehen, erhebliche Schäden aufweist (s. Abschnitt 3). Bei den unterschiedlichen Frequenzdurchgängen konnten ähnliche Beobachtungen gemacht werden wie bei den Schallgeschwindigkeiten.

Es werden aus der Abbildung 4.4 fünf Mauerwerksbereiche definiert. Zu beobachten ist, daß im Bereich 2 (Meßlinie 7 bis 12) hohe Geschwindigkeiten auftreten und hohe Frequenzen empfangen werden konnten. Dies deutet nach [4] auf eine andere Mauerart hin. Es könnte sich dabei um die Vermauerung einer Öffnung aus dem 16. Jahrhundert handeln (s. Abschnitt 3).

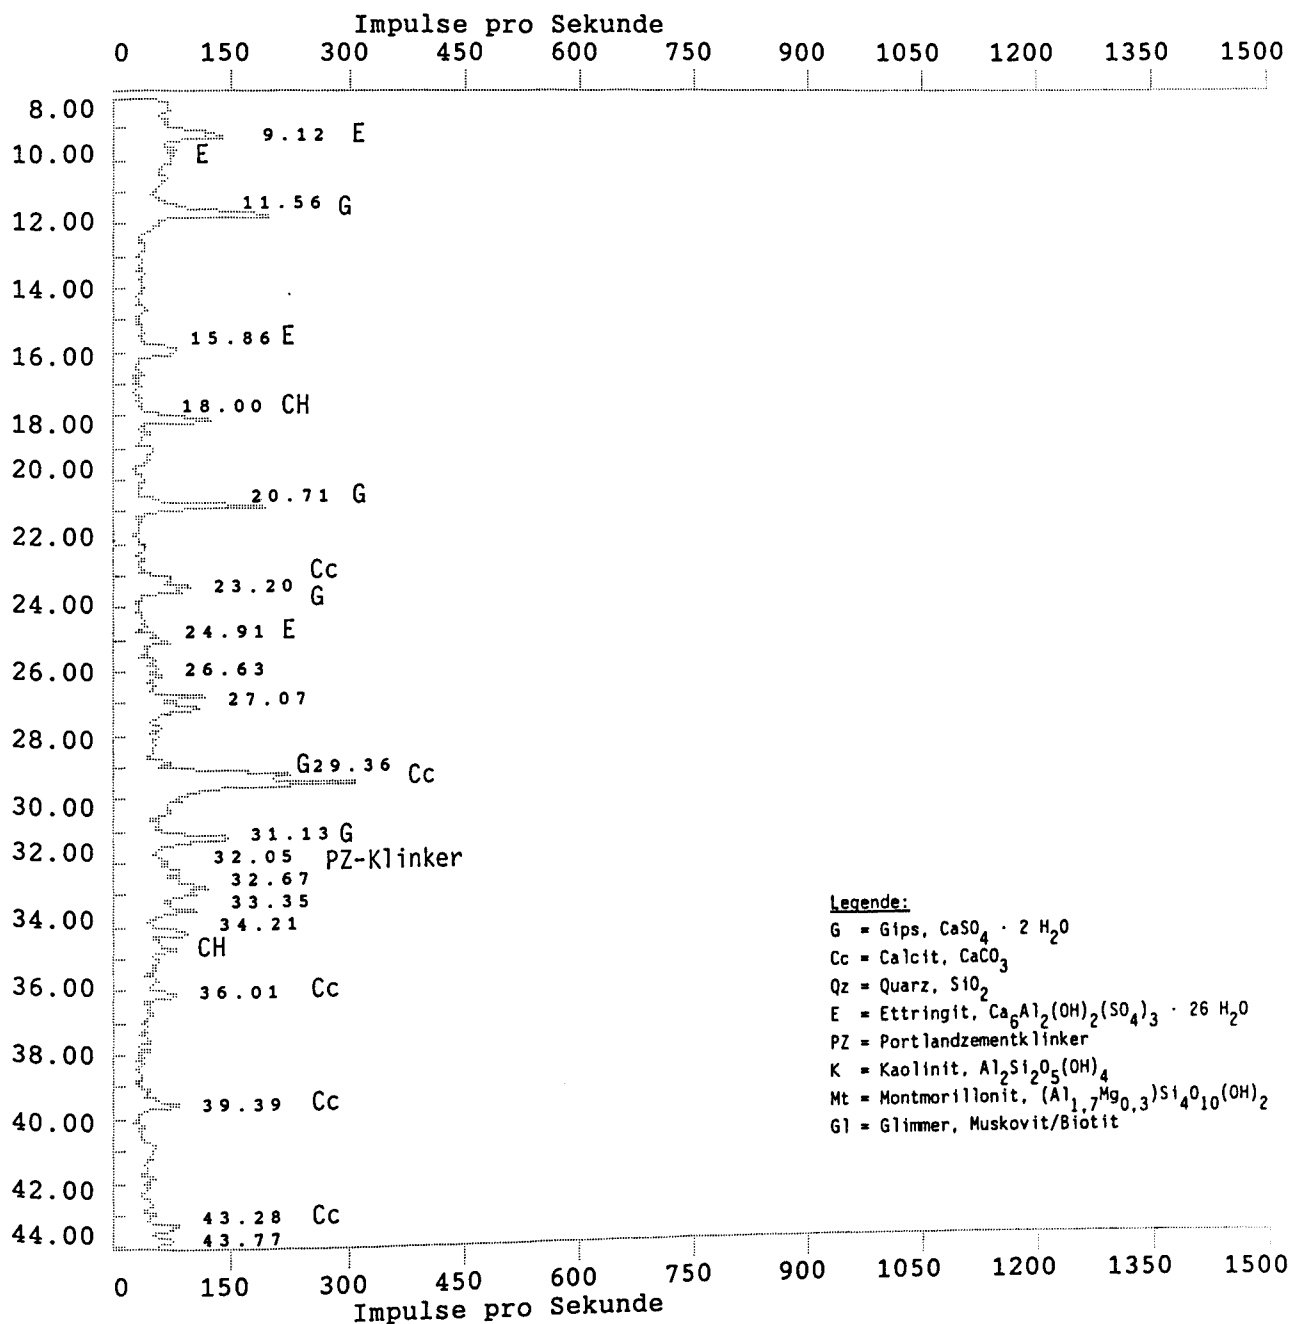
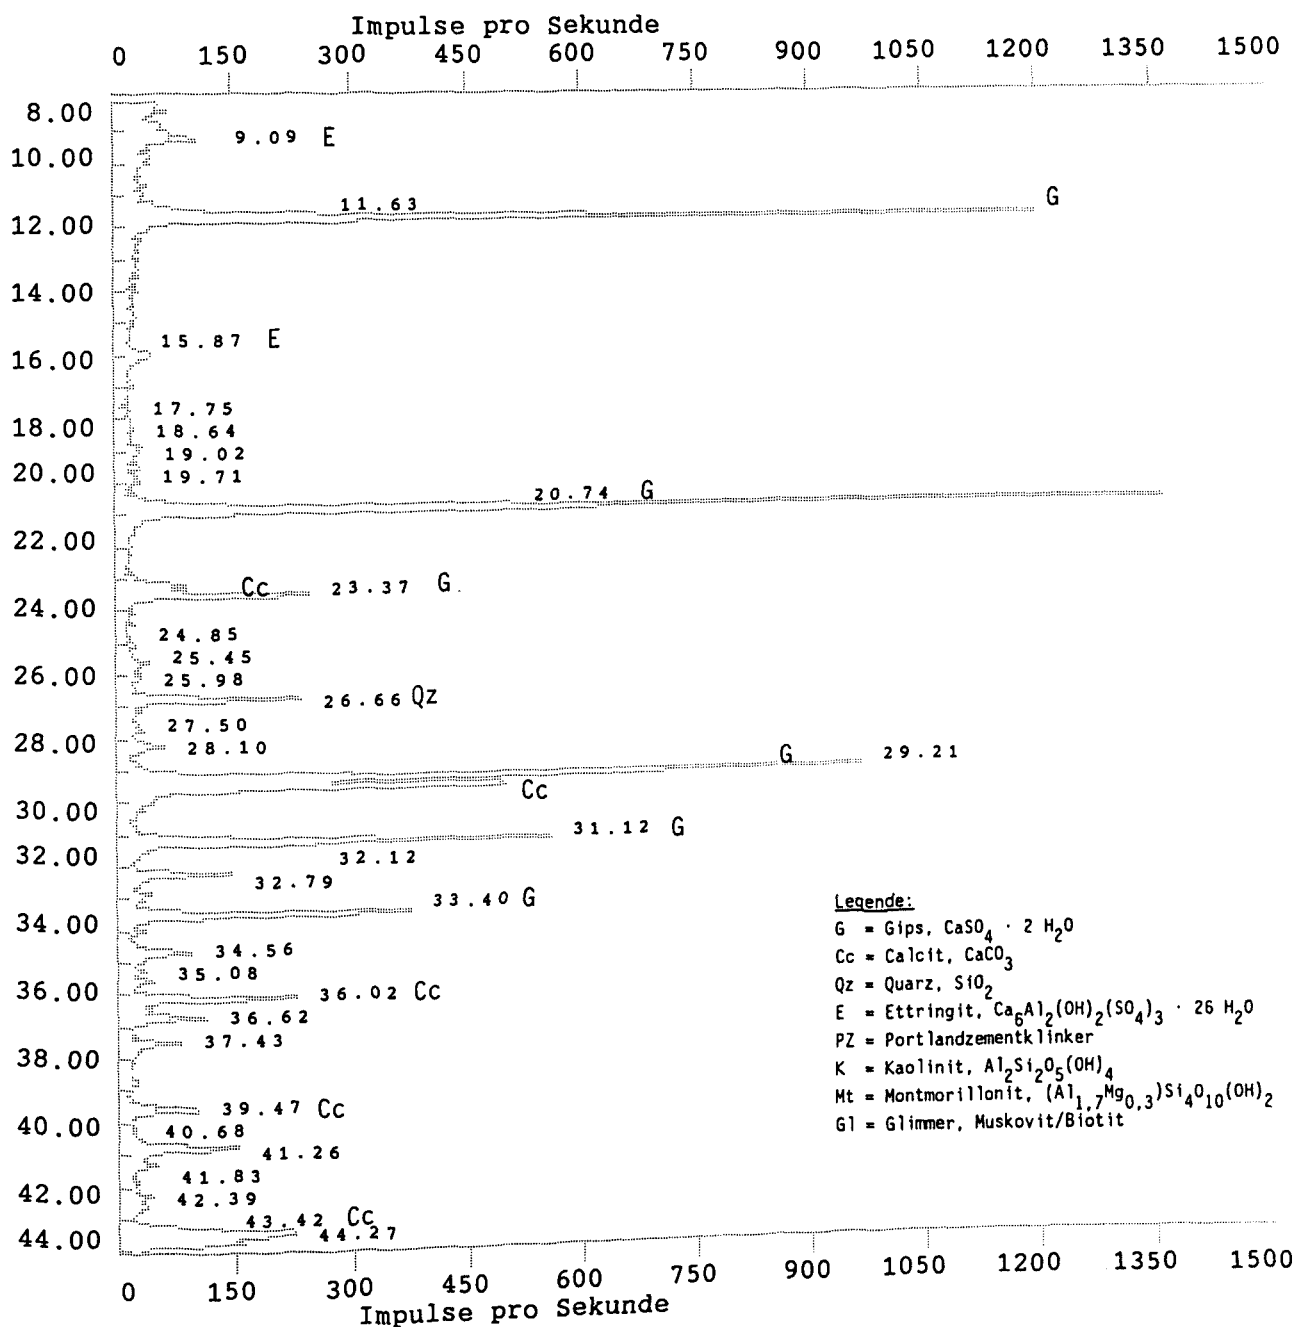
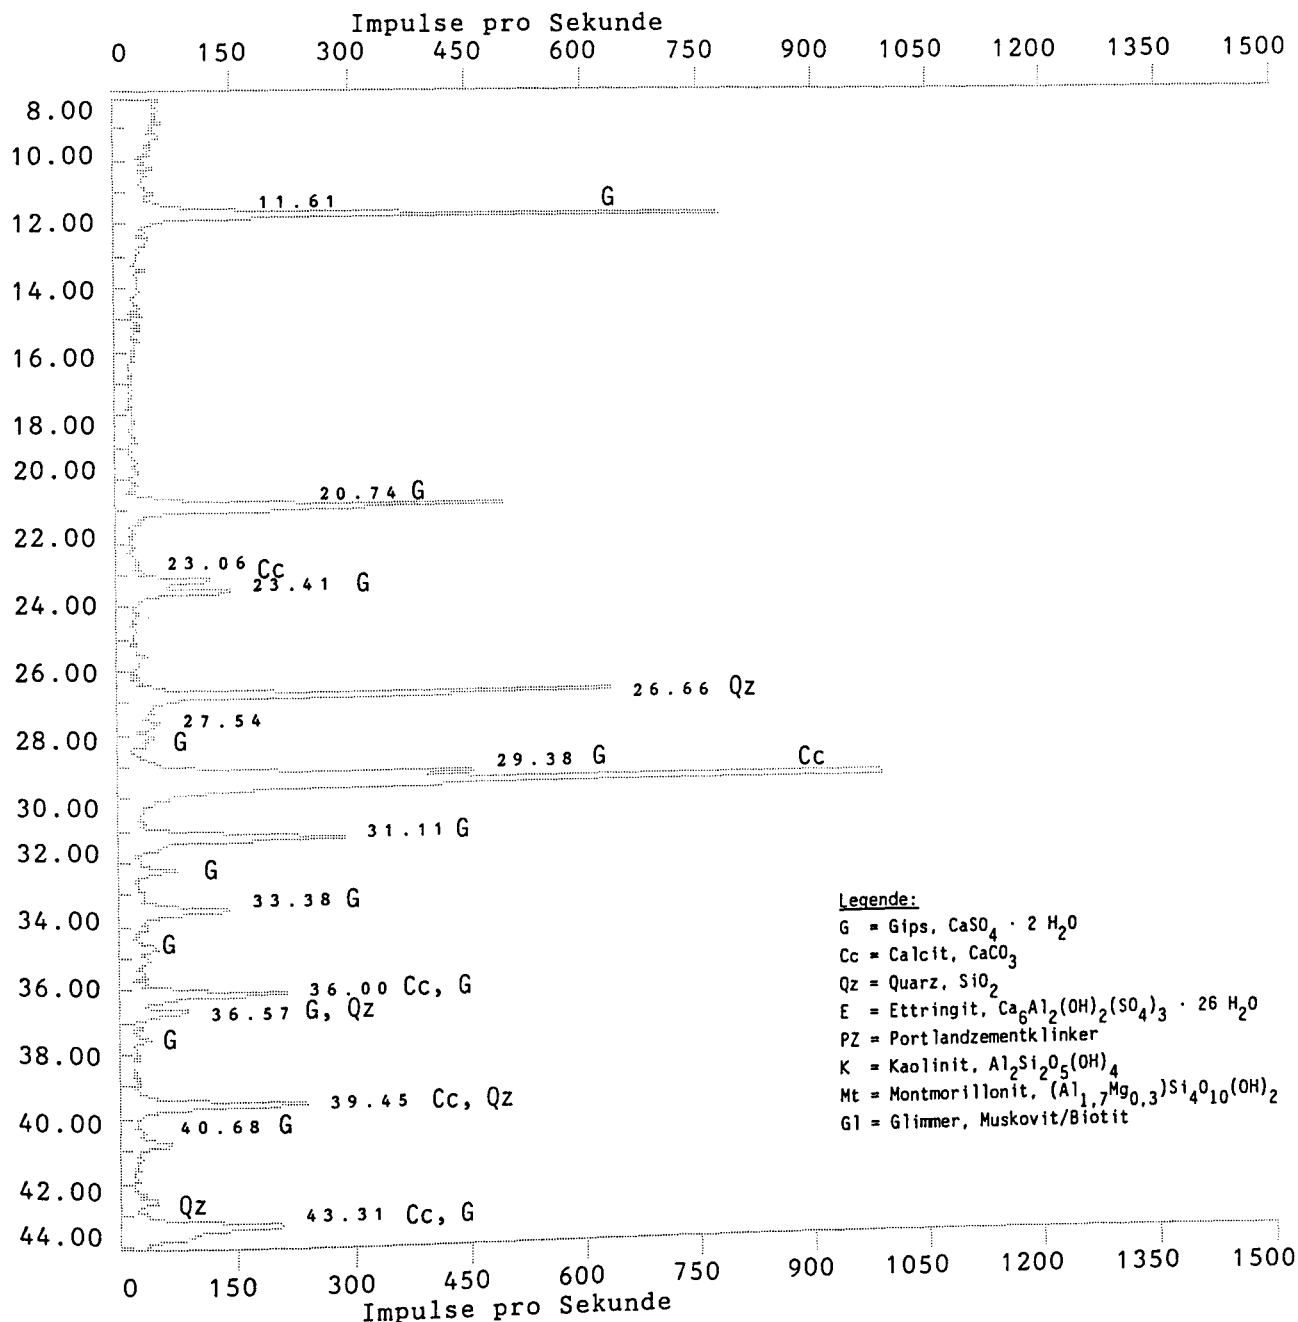
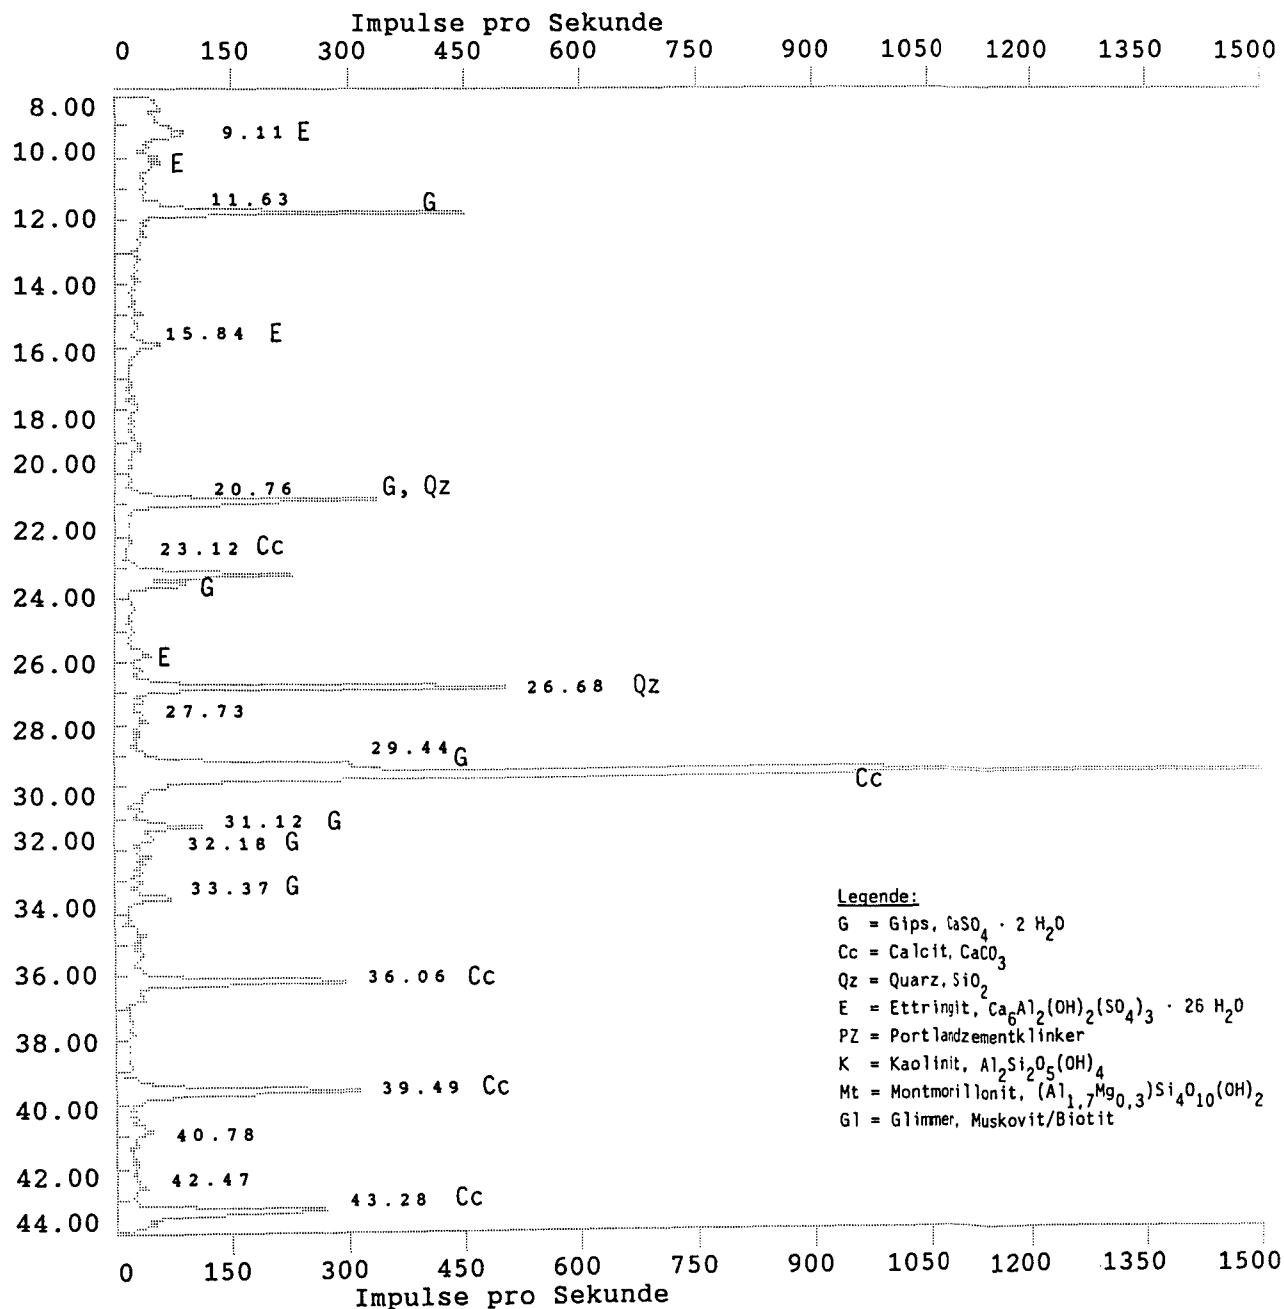
Mit den Baustoffuntersuchungen konnten unterschiedliche Materialien nachgewiesen werden. Die Röntgenfeinstrukturanalysen zeigten Gipsmörtel, Calcit, Ettringit und Kalkstein. Die hohe Feuchtigkeit der Proben könnte auf hohen Wassereintrag über längere Zeit hindeuten. Eine genaue Lokalisation unterschiedlicher Feuchtigkeitsbereiche konnte nicht erreicht werden.

Tabelle B7: Quantitative Zusammensetzung der Bohrkernproben

A-7-2 0-45 cm	A-7-2 50-80 cm	A-5-1 65-80 cm	A-5-1 80-130cm
Gips	++++	++++	++	++++
Calcit	++++	+	++	++
Quarz	++	+	+	+
Ettringit	-	+	+	+
PZ	-	-	+	-
Glimmer	-	-	-	-
Kaolinit	-	-	-	-
Montmorillonit	-	-	-	-

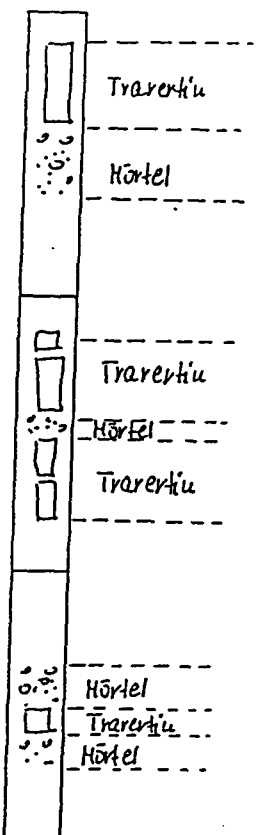
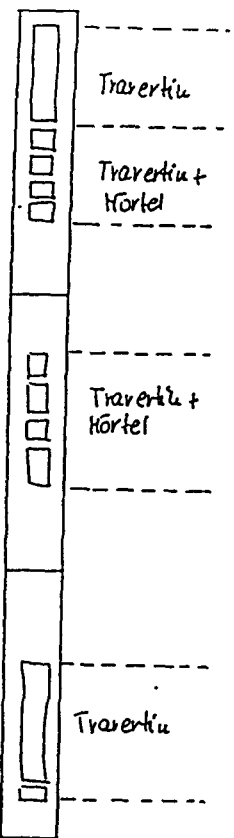
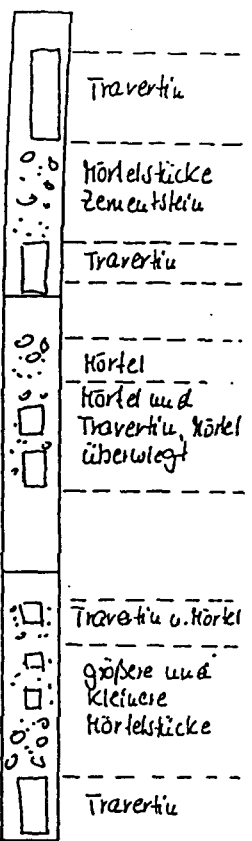
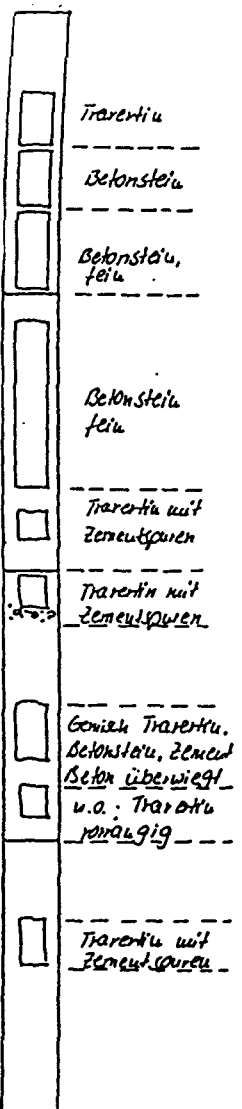
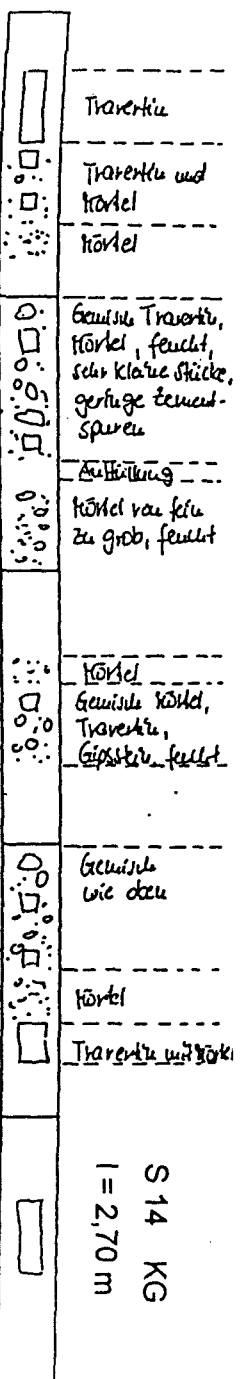
Abbildung C1: Bohrkernquerschnitte aus der Turmordwand [3]

Kernbohrungen wurden von innen nach außen durch den Mauerwerksquerschnitt geführt. Aus den Bohrkernlängen ist zu erkennen, daß sich die Nordwanddicke -vom Keller zum Dachgeschoß gesehen- von 2,70 m auf 2,00 m verengt. Die Bohrkernquerschnitte zeigen zwei Außenschalen und eine Innenschale. In der Innenschale ist ein hoher Mörtelanteil vorhanden, der mit Zementstein (Betonstruktur) und Naturstein versetzt ist.

Die Bilder der Anlage C geben ein verzerrtes Mauerwerksprofil wieder. Der schlechte Zustand der Innenschale, durch Hohlräume und lockeren Mörtel, läßt die Entnahme eines zusammenhängenden Bohrkerns nicht zu. Die Zuordnung der „Bohrkernstücke“ ist

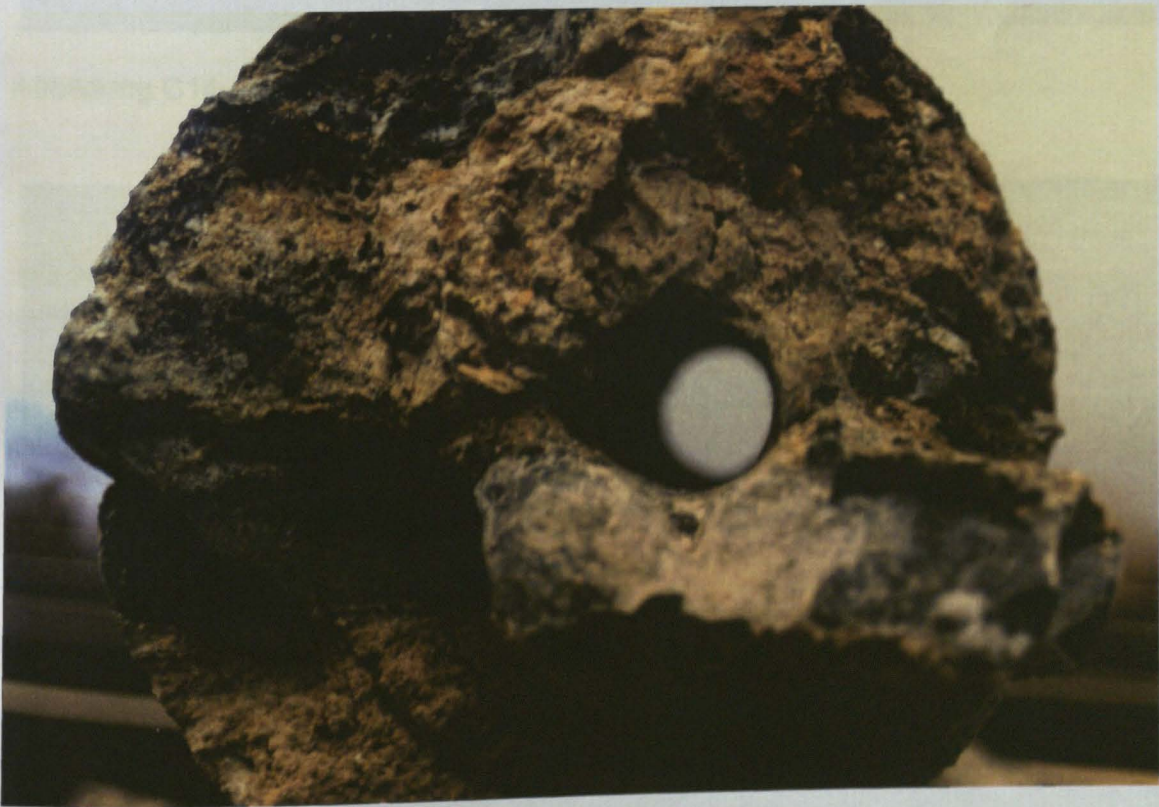
Abbildung C13: Überbohrtes Endoskopielloch

Die Kernbohrungen (\varnothing 15 cm) von der MPA-Braunschweig erfolgten bis zu einer Tiefe von 1,40 m. Es wurden sechs Endoskopielöcher überbohrt. So bestand die Möglichkeit die Endoskopieauswertung mit denen der Bohrkernprofile zu vergleichen. Weiterhin sollten mechanische und mineralogische Eigenschaften an den Bohrkernen ermittelt werden. Der schlechte Zustand der Innenschale verhinderte die Entnahme eines zusammenhängenden Kerns, womit eine Ermittlung der mechanischen Kennwerte nicht möglich war. Die Bohrkernquerschnitte sind in der Anlage C dargestellt. Eine Unterscheidung der Materialien erfolgt in Kalkstein, Travertin, Zement, Mörtel, grobkörniger Mörtel, Schiefer und lockeres Gefüge.
